OCENA ODDZIAŁYWANIA SYSTEMÓW KORZENIOWYCH DRZEW NA KONSTRUKCJE WYBRANYCH DRÓG LEŚNYCH PUSZCZY NOTECKIEJ BEZINWAZYJNĄ METODĄ GEORADAROWĄ

Ewa Kurowska✉, Andrzej Czerniak, Anna K. Gdula

Katedra Inżynierii Leśnej, Wydział Leśny i Technologii Drewna, Uniwersytet Przyrodniczy w Poznaniu
ul. Wojska Polskiego 71C, 60-625 Poznań

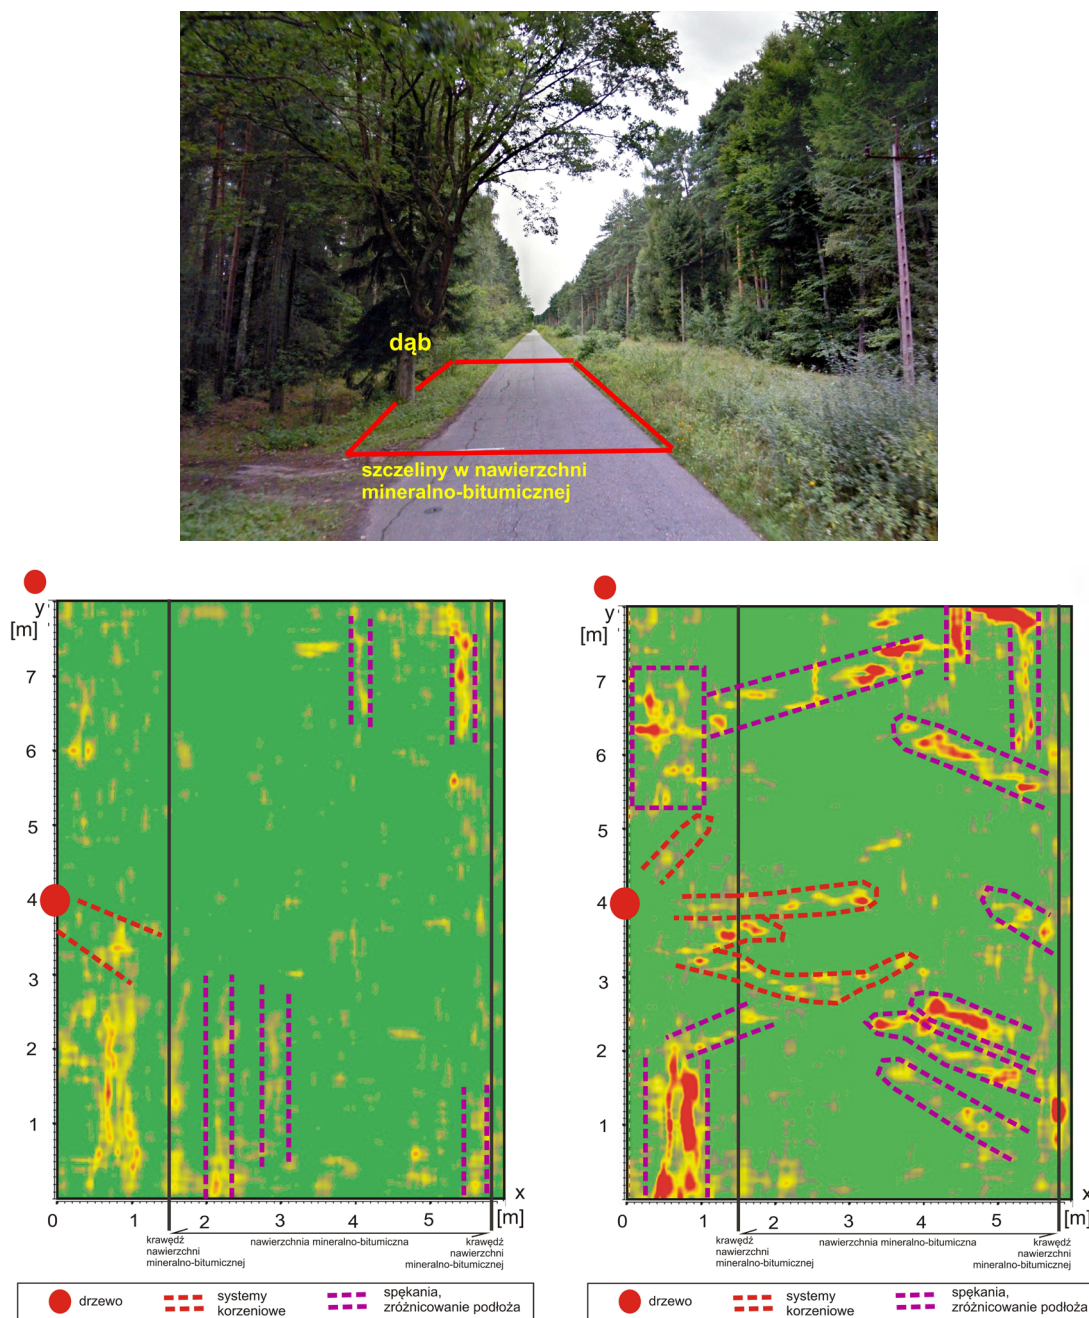
Analizę anomalii GPR na stanowisku nr 1 (rys. 2a) wykonano na obrazach powstałych z 84 poziomych cięć czasowych (wykonanych co 5 cm) dla głębokości 0,049–2,50 m. Przykładowe poziome cięcia czasowe dla głębokości 0,58 m i 0,53 m pokazano na rysunku 2b i 2c. Można na nich dostrzec anomalie systemów korzeniowych o kierunkach zbliżonych do prostopadłych w stosunku do osi jezdni. Jeżeli jednak są to odbicia od systemów korzeniowych, korzenie niewątpliwie znajdują się głęboko pod konstrukcją jezdni. Porównanie wykrytych systemów korzeniowych (rys. 2c) z obrazem widocznych na powierzchni szczelin w jezdni asfaltowej pola badawczego 1 nie wykazuje zbieżności.

Szczeliny w nawierzchni są równoległe do osi jezdni, natomiast wykryte systemy korzeniowe – prostopadłe do osi jezdni. Stąd wniosek, że systemy korzeniowe nie mają wpływu na kondycję jezdni, a szczeliny związane są raczej z poziomem zużycia drogi. Niektóre anomalie oznaczone przerywaną linią w kolorze fioletowym należy wiązać prawdopodobnie ze stanem podbudowy drogi lub warunkami gruntowymi podłoża, gdyż nie wykazują przestrzennego związku z usytuowaniem przydrożnego dębu.

Rys. 2. Stanowisko nr 1 (Sieraków): a) widok na przydrożny dąb przy drodze w Nadl. Sieraków oraz szczeliny w jezdni o nawierzchni mineralno-bitumicznej w rejonie pola badawczego; b) anomalie GPR na przykładowym poziomym cięciu czasowym dla głębokości 0,58 m; c) anomalie GPR na przykładowym poziomym cięciu czasowym dla głębokości 0,73 m
Źródło: opracowanie własne.

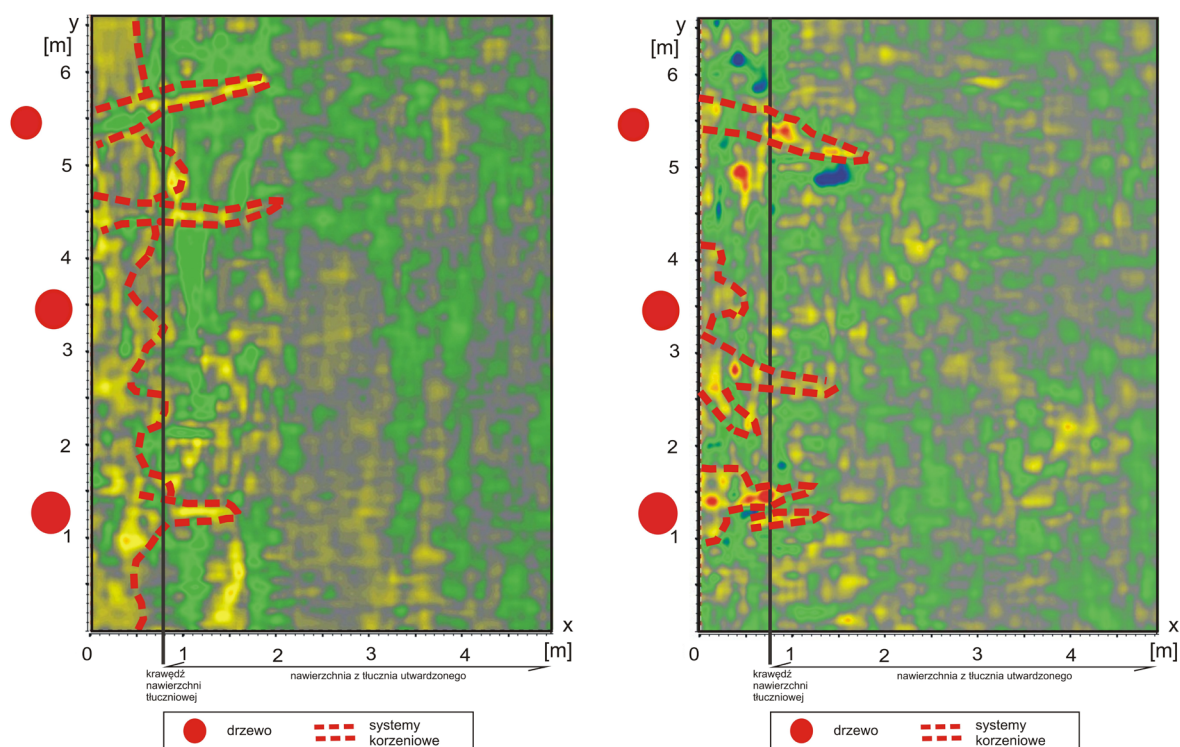
Analizę anomalii GPR na stanowisku 2 wykonano na obrazach uzyskanych z 95 poziomych cięć czasowych (wykonanych co 2 cm), dla głębokości 0,05–1,85 m. Najciekawsze poziome cięcia czasowe dla głębokości 0,38 m i 0,76 pokazano na rysunku 2a i 2b. Widoczne są korzenie biegnące prostopadłe do osi drogi, jednak prawdopodobnie znajdują się one pod konstrukcją jezdni. Poniżej anomalie spowodowane rozprzestrzenieniem systemów korzeniowych już właściwie nie występują. Z analizy wynika, że wykryte płytkie systemy korzeniowe (do głębokości 0,5 m) mogą mieć wpływ na kondycję jezdni drogi w przyszłości.

Rys. 3. Stanowisko nr 2 (Nadl. Karwin, okolice Gajewic): a) anomalie GPR na przykładowym poziomym cięciu czasowym dla głębokości 0,38 m; b) anomalie GPR na przykładowym poziomym cięciu czasowym dla głębokości 0,76 m
Źródło: opracowanie własne.

Jeśli chodzi o **stanowisko 2 (Karwin, rejon Gajewic)**, z analizy wynika, że wykryte płytko systemy korzeniowe (do głębokości 0,5 m) mogą mieć w przeszłości wpływ na kondycję drogi, natomiast obecnie nie obserwuje się żadnych deformacji.

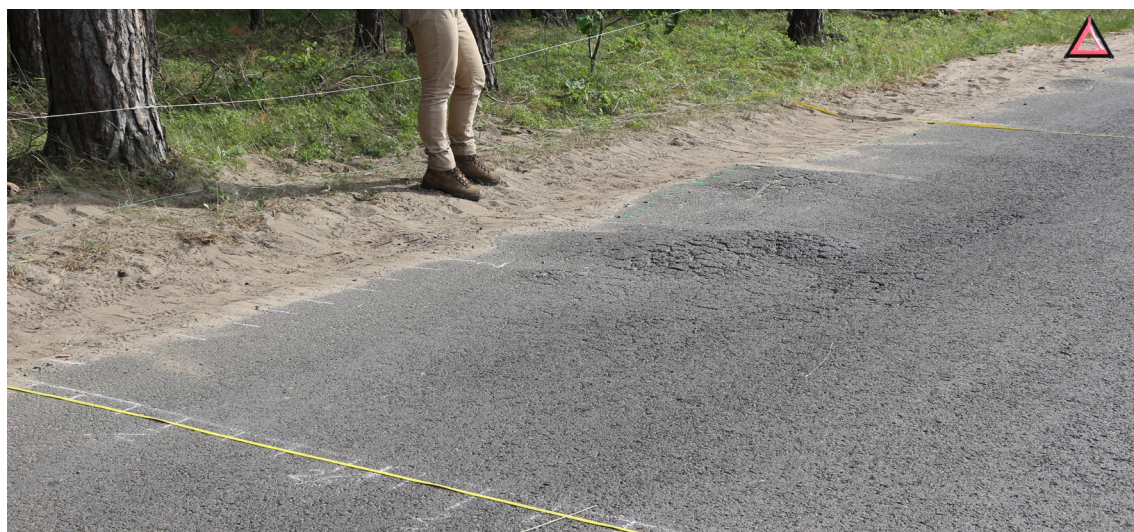
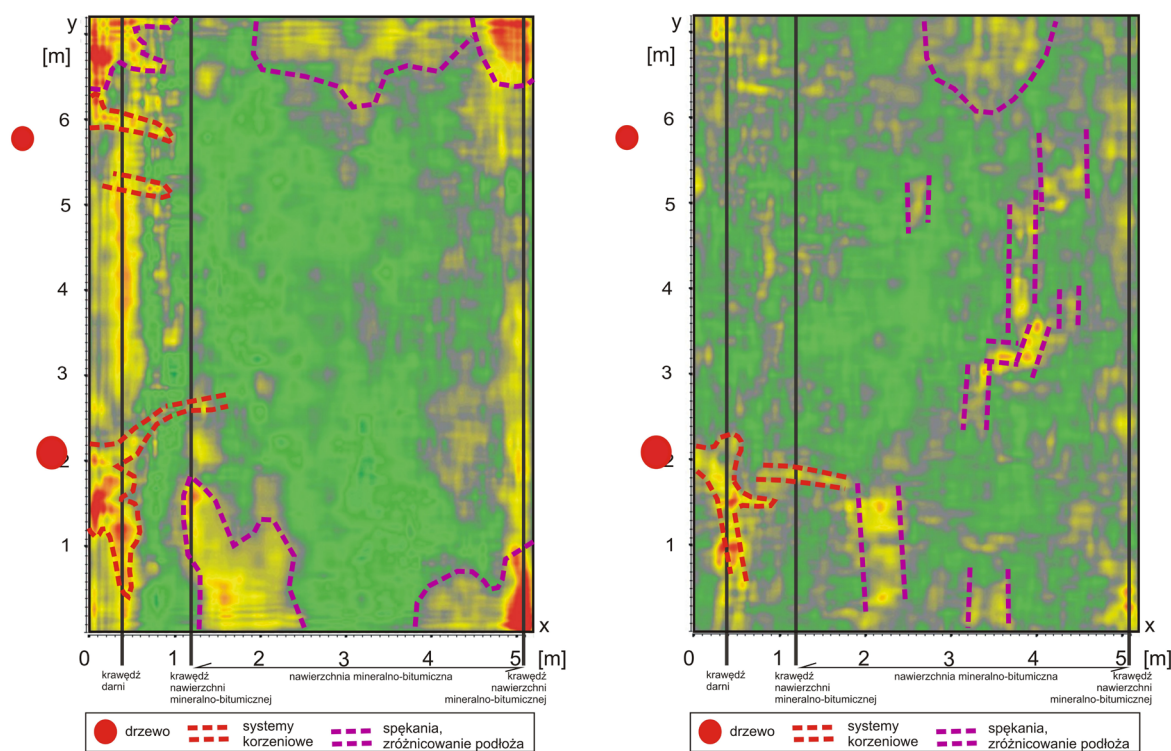
Analizę anomalii GPR na stanowisku 3 (rys. 4a) wykonano na obrazach ze 136 poziomych cięć czasowych (wykonanych co 1 cm) dla głębokości: 0,05–1,996 m. Przykładowe poziome cięcia czasowe dla głębokości 0,125 m przedstawiono na rysunku 4b. Widać na nim korzenie wzrastające w kierunku drogi, ale w większości niewchodzące pod nią (z jednym wyjątkiem). Przymuszczać należy, że zostały wycięte podczas budowy drogi. Przykładowe cięcia czasowe dla głębokości 0,52 m zaprezentowano na rysunku 4b. Widoczna jest anomalia powiązana z systemem korzeniowym pod jezdnią. W obu przypadkach korzenie mogą one mieć wpływ na kondycję nawierzchni drogi. Porównanie wykrytych systemów korzeniowych (rys. 4b i 4c) z obrazem deformacji w nawierzchni jezdni asfaltowej pola badawczego 3 (rys. 4a) wykazuje pewne zbieżności. Prawdopodobnie płytko położone systemy korzeniowe wpływają na kondycję nawierzchni jezdni, ale zależność może wynikać także ze struktury i stanu jej podłoża. Widoczne na powierzchni drogi deformacje starej nawierzchni asfaltowej były usytuowane poprzecznie oraz lekko skośnie do osi drogi, toteż można domniemywać, że zostały spowodowane przez rozrastające się od przydrożnej sosny korzenie. W nawierzchni znajdowały się także podłużne strefy spękań. Charakter anomalii obserwowanych na obrazach cięć czasowych sugeruje występowanie problemów również w innych miejscach, w obrębie warstw konstrukcyjnych drogi, co może być związane ze zróżnicowaniem ośrodka gruntowego.

Rys. 4. Stanowisko nr 3 (Karwin-Rąpin): a) widok na przydrożne sosny przy drodze oraz prostopadłe do osi jezdni deformacje nawierzchni mineralno-bitumicznej w rejonie pola badawczego; b) anomalie GPR na przykładowym poziomym cięciu czasowym dla głębokości 0,125 m; c) anomalie GPR na przykładowym poziomym cięciu czasowym dla głębokości 0,52 m
Źródło: opracowanie własne.

Porównanie występowania wykrytych na **stanowisku 3 (Karwin-Rapin)** systemów korzeniowych z obrazem muld w nawierzchni jezdni asfaltowej wykazuje niezbyt wyraźne zbieżności. Prawdopodobnie płytko położone systemy korzeniowe wpływają na kondycję nawierzchni jezdni, przyczyniając się jednocześnie do uruchamiania procesu przemieszczania się materiału mineralnego w podłożu, przy współdziałaniu wody, zwłaszcza w strefie krawędziowej nawierzchni (sufozja). W konsekwencji następuje deformowanie nawierzchni pod ciężarem pojazdów użytkujących drogę.

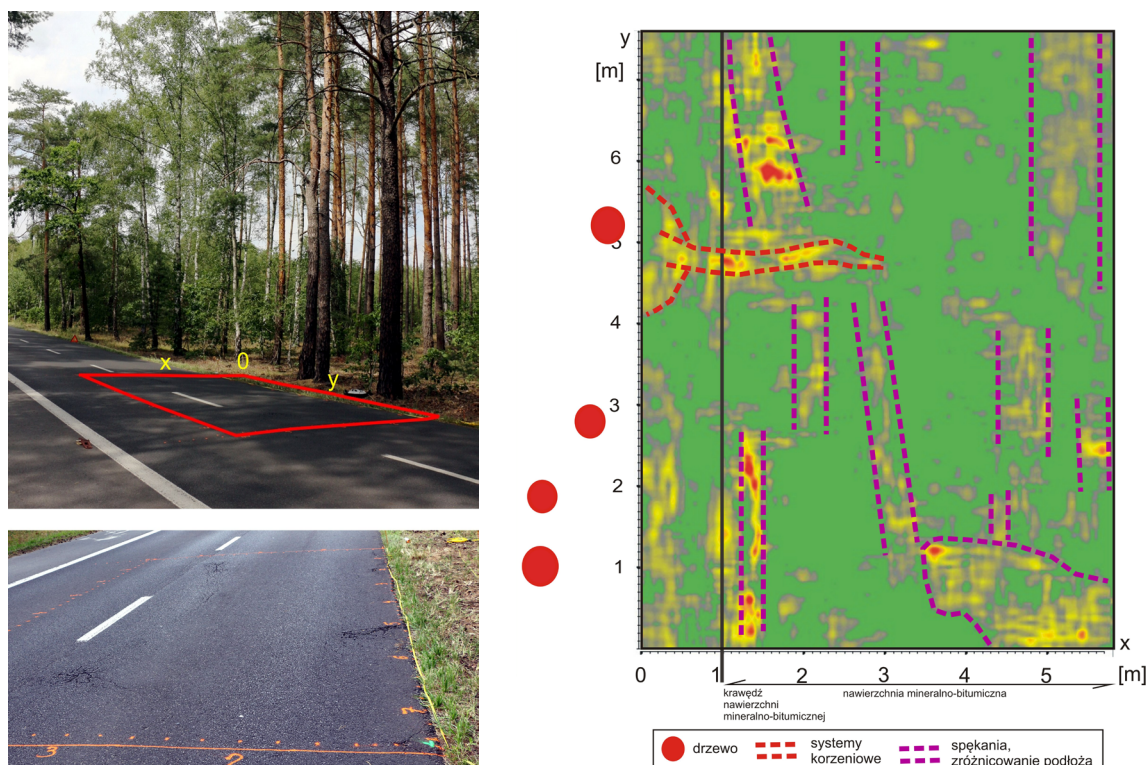
Analizę anomalii GPR na stanowisku 4 (rys. 5a) wykonano na obrazach z 92 poziomych cięć czasowych (wykonanych co 2–5 cm) dla głębokości 0,06–2,50 m. Przykładowe poziome cięcie czasowe dla głębokości 0,7 m pokazuje korzenie przy krawędzi drogi rozrastające się w kierunku osi drogi (rys. 5b). Widoczne są również anomalie pod nawierzchnią w innych rejonach pola badawczego 4, które można wiązać ze zróżnicowaniem podłoża lub materiału konstrukcyjnego drogi. Przyczyną zaburzeń obserwowanych na różnych głębokościach mogą być także pozostałości systemów korzeniowych wyciętych dawniej drzew. Droga jest nowa, ale w przyszłości systemy korzeniowe drzew rosnących przy drodze mogą mieć wpływ na

jej kondycję. W obrazach rozkładu anomalii uzyskanych z przetworzenia danych georadarowych bardzo wyraźnie zarysowują się anomalie w strefie granicznej nawierzchni, wyraźne jest także zaburzenie obrazu w obrębie deformacji nawierzchni w sąsiedztwie strefy krawędziowej, pokazanej na zdjęciu na rysunkach 5a i 5b. Wyodrębniony zarys strefy korzeniowej przydrożnej sosny nie pokrywa się jednoznacznie ze strefą uszkodzenia asfaltu, ale z nią sąsiaduje. Na stanowisku 4, w obrębie pobocza, w interwale głębokości 0,12–0,22 m zaobserwowano słabo zarysowujące się anomalie, które można wiązać ze strefami korzeniowymi. Natomiast silne anomalie dotyczące deformacji nawierzchni są obserwowane na większych głębokościach w interwale 0,4–0,8 m.

Rys. 5. Pole badawcze nr 4 (Nadleśnictwo Oborniki): a) widok na przydrożne sosny oraz nową nawierzchnię asfaltową z uszkodzeniami w rejonie pola badawczego; b) anomalie GPR na przykładowym poziomym cięciu czasowym dla głębokości 0,7 m

pobocza i jezdni trudno jednoznacznie wyodrębnić zarysy systemów korzeniowych przydrożnych sosen, które mogłyby mieć ewentualnie wpływ na stan konstrukcji. Być może podczas budowy drogi te płytkie systemy korzeniowe pod budowaną drogą zostały wycięte. Poniżej 0,65 m widoczne są wyraźne strefy anomalii, które częściowo mogą być związane z głębszym korzeniem sosny.
