# IDENTYFIKACJA I OGRANICZANIE ZAGROŻEŃ ZWIĄZANYCH Z WYSTĘPOWANIEM DRZEW PRZYDROŻNYCH W PASIE DROGI WOJEWÓDZKIEJ NR 387 W PARKU NARODOWYM GÓR STOŁOWYCH

Iza Gorczycka<sup>1</sup>, Ewa E. Kurowska<sup>2</sup> ✉

## IDENTIFICATION AND MITIGATION OF HAZARDS RELATED TO ROADSIDE TREES ALONG PROVINCIAL ROAD NO. 387 IN THE TABLE MOUNTAINS NATIONAL PARK

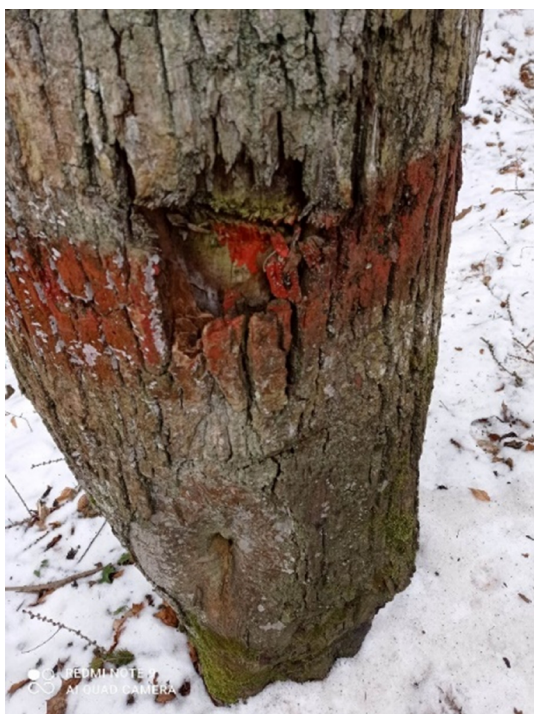
| 1 | 2 | 3 | 4 | 5 |
|---|---|---|---|---|
| 60 | klon zwyczajny | 158 | posusz do 30%, uszkodzenia mechaniczne, ciało obce w pniu | 2 |

**Rys. 4.** Drzewo z ciałem obcym (tab. 1, lp. 60)

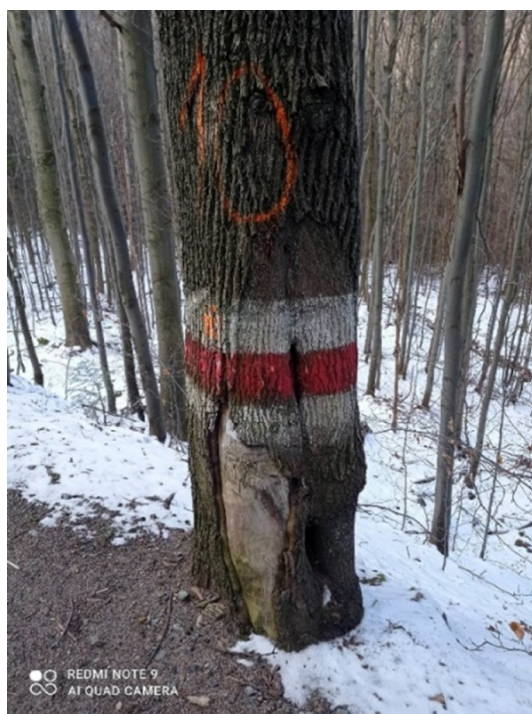
| 1 | 2 | 3 | 4 | 5 |
|---|---|---|---|---|
| 61 | klon zwyczajny | 165 | ubytki w korze, martwica otwarta przy szyjce korzeniowej spowodowana uszkodzeniami mechanicznymi oraz chodniki owadzie | 5 |

**Rys. 5.** Drzewo z uszkodzeniem mechanicznym (tab. 1, lp. 61)

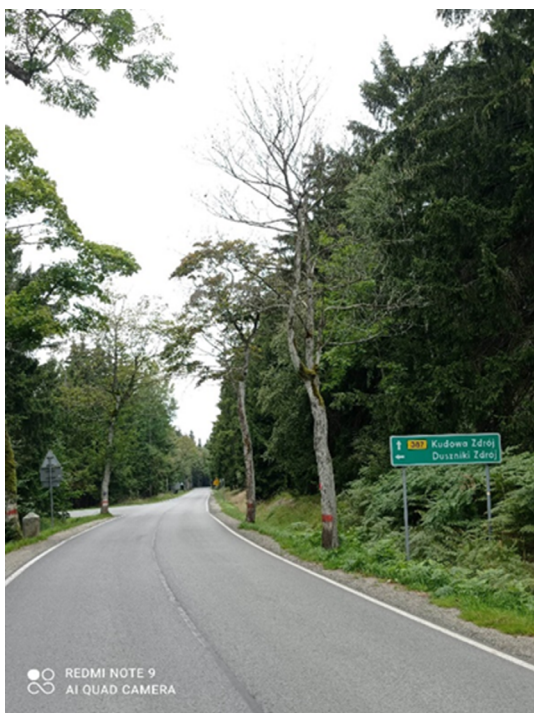
| 1 | 2 | 3 | 4 | 5 |
|---|---|---|---|---|
| 86 | klon zwyczajny | 141 | drzewo całkowicie obumarłe, uszkodzenia mechaniczne przy szyjce korzeniowej i na pniu | 5 |
| 88 | klon jawor | 155 | drzewo całkowicie obumarłe, uszkodzenia mechaniczne przy szyjce korzeniowej i na pniu | 5 |

**Rys. 6.** Drzewa martwe (tab. 1, lp. 86, 88 i 89)

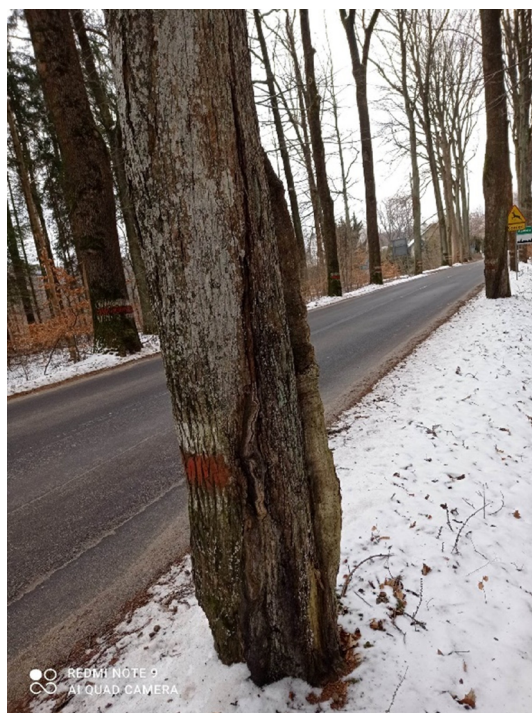
| Lp. | Nazwa gatunkowa | Obwód pnia (cm) | Charakterystyka | Przyjęty stopień zagrożenia w skali 1–5* |
|---|---|---|---|---|
| 5 | klon zwyczajny | 179 | trzy wyraźne, obszerne listwy mrozowe, grube zabitki, ubytki w korze, uszkodzenia mechaniczne przy szyjce korzeniowej | 4 |

**Rys. 7.** Drzewo z trzema listwami mrozowymi (tab. 1, lp. 5)

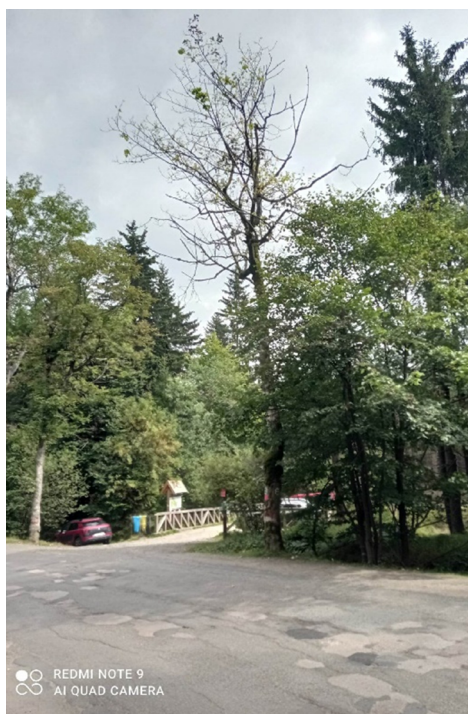
**Rys. 8.** Drzewo intensywnie zamierające (tab. 1, lp. 66)

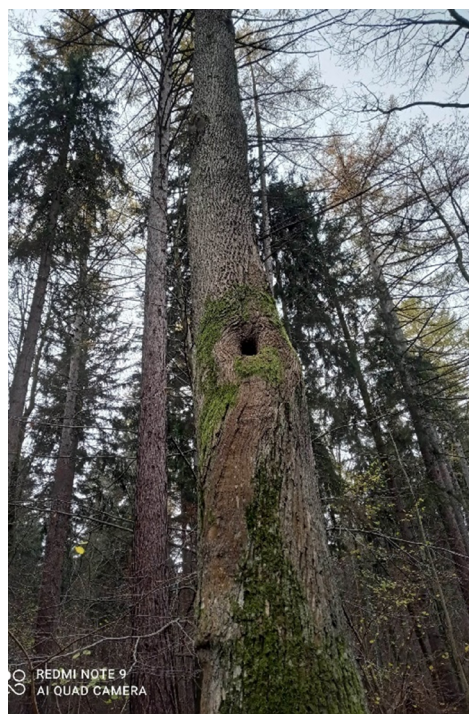
**Rys. 9.** Drzewo z dziuplą (tab. 1, lp. 44)

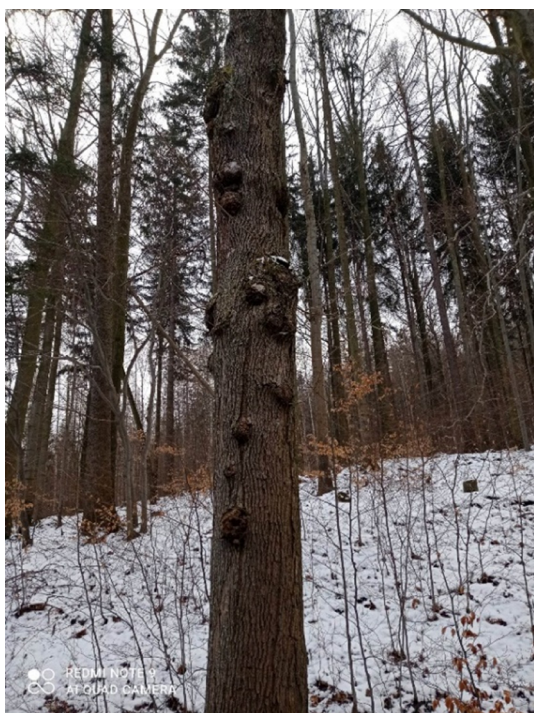
| Lp. | Nazwa gatunkowa | Obwód pnia (cm) | Charakterystyka | Przyjęty stopień zagrożenia w skali 1–5* |
|---|---|---|---|---|
| 8 | klon zwyczajny | 171 | liczne zgrubienia spowodowane obecnością raka na całej długości pnia | 5 |

**Rys. 10.** Drzewo z dużą liczbą raków (tab. 1, lp. 8)

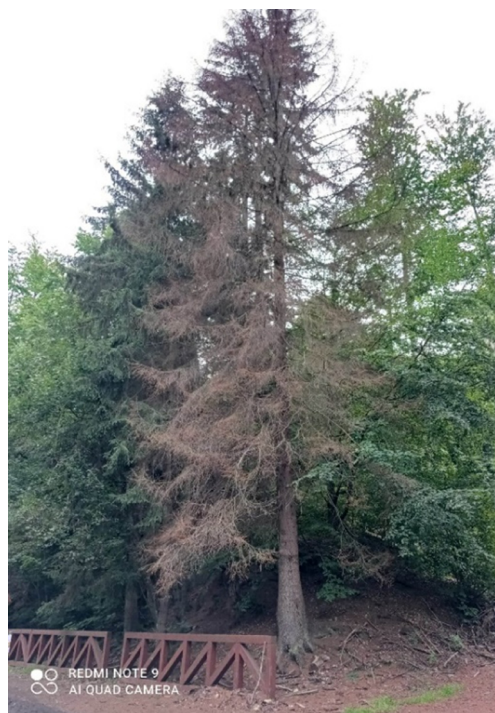
| 1 | 2 | 3 | 4 | 5 |
|---|---|---|---|---|
| 91 | świerk pospolity | 195 | drzewo całkowicie obumarłe, lokalizacja bezpośrednio przy parkingu | 5 |

**Rys. 11.** Drzewo całkowicie obumarłe (tab. 1, lp. 91)

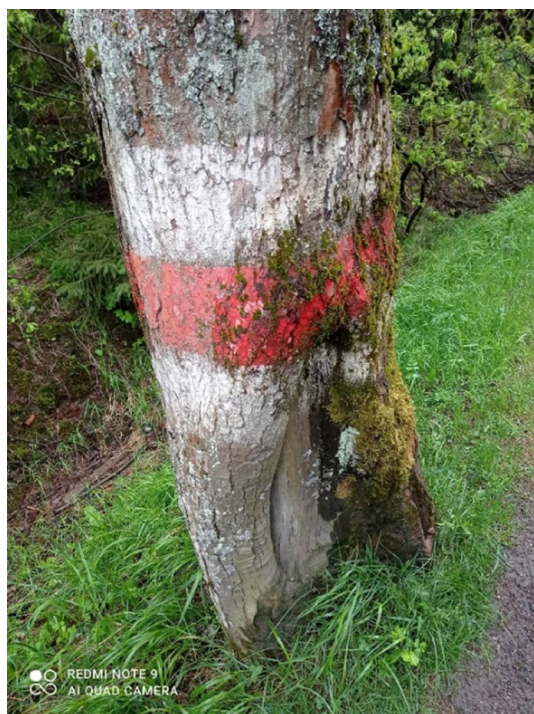
| 1 | 2 | 3 | 4 | 5 |
|---|---|---|---|---|
| 50 | klon zwyczajny | 156 | martwica otwarta przy szyjce korzeniowej spowodowana uszkodzeniami mechanicznymi | 2 |

**Rys. 12.** Drzewo z martwicą otwartą przy szyjce korzeniowej, spowodowaną uszkodzeniami mechanicznymi (tab. 1, lp. 50)
