## PARAMETRY TECHNICZNE NAWIERZCHNI DRÓG LEŚNYCH NA PRZYKŁADZIE NADLEŚNICTWA PRZEMKÓW RDLP WROCŁAW

Cel niniejszego opracowania polegał na porównaniu parametrów technicznych wybranych odcinków dróg leśnych zlokalizowanych na terenie Nadleśnictwa Przemków, ze szczególnym uwzględnieniem nośności nawierzchni wyrażonej dynamicznym modułem odkształcenia ( $E_{vd}$ ). Dodatkowo podjęto próbę oceny wpływu zastosowania geosyntetyków na nośność nawierzchni w odniesieniu do konstrukcji tłuczniowych o budowie dwuwarstwowej.

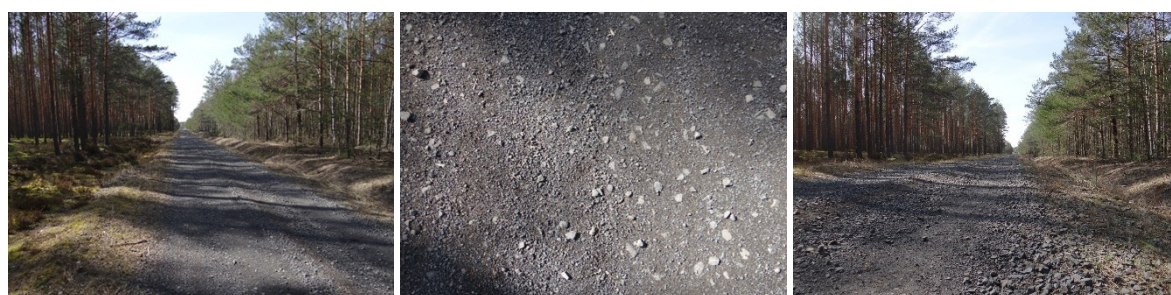
**Rys. 4.** Dojazd pożarowy nr 63 – odcinek badawczy nr 63/2015

**Fig. 4.** Fire access no. 63 – research section no. 63/2015

**Odcinek 63/2015** również ma nawierzchnię z kruszywa łamanego bazaltowego. Obserwowane są

pojedyncze ubytki o powierzchni do 1 m<sup>2</sup>, występujące głównie w rejonie przełamów łuków pionowych. Nawierzchnia zachowuje odpowiednie spadki, choć widoczne jest koleinowanie spowodowane przemieszczeniem materiału z pasa ruchu do osi jezdni i poboczy. Pobocza wykonano z tego samego kruszywa,

brak wyraźnych uszkodzeń. Rów przydrożny uległ deformacji – pierwotny przekrój trapezowy został zastąpiony przekrojem kołowym. Dodatkowo w miejscach intensywnego spływu powierzchniowego odnotowano miejscowe osunięcia gruntu na przeciwsłonecznej stronie lasu (rys. 4).

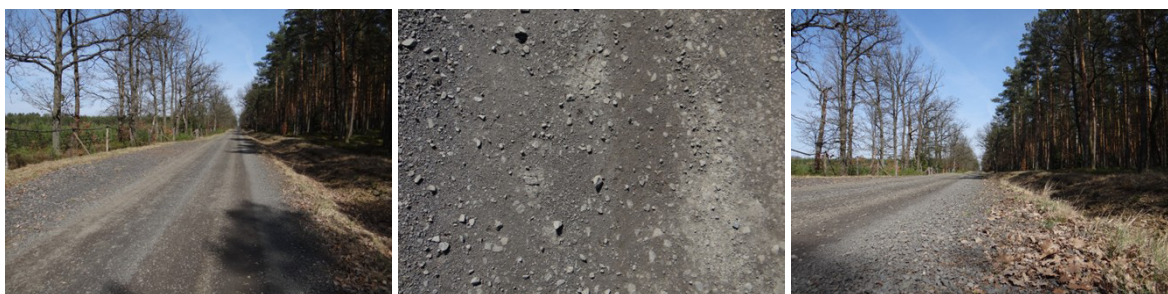
**Rys. 5.** Dojazd pożarowy nr 15 – odcinek badawczy nr 15/2016

**Fig. 5.** Fire access no. 15 – research section no. 15/2016

**Odcinek 15/2016** charakteryzuje się nawierzchnią z kruszywa łamanego bazaltowego. W ciągu badanego odcinka występują pojedyncze ubytki o powierzchni do 1 m<sup>2</sup>, zlokalizowane głównie w miejscach przełamów łuków pionowych. Nawierzchnia zachowuje prawidłowe spadki poprzeczne i podłużne. W przekroju poprzecznym zaobserwowano koleinowanie spowodowane przemieszczeniem warstwy ścierniczej oraz materiału kamiennego z pasa ruchu do osi jezdni i w kierunku poboczy. Dodatkowe zniszczenia mogą być związane ze spływem powierzchniowym w rejonach o większych spadkach podłużnych. Pobocze wykonano z tego samego kruszywa bazaltowego. Brak istotnych uszkodzeń nawierzchni i odwodnienia. Spadki boczne umożliwiają właściwy spływ wód opadowych w kierunku rowu, który zachował swój trapezowy przekrój i nie wykazuje oznak deformacji (rys. 5).

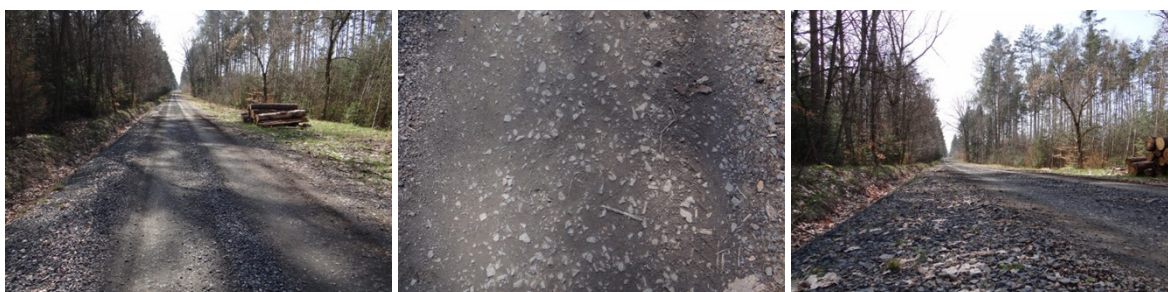
**Rys. 6.** Dojazd pożarowy nr 15 – odcinek badawczy nr 15/2017

**Fig. 6.** Fire access no. 15 – research section no. 15/2017

**Odcinek 15/2017** również cechuje nawierzchnia z kruszywa łamanego bazaltowego. Widoczne są pojedyncze ubytki punktowe do 1 m<sup>2</sup>, najczęściej w miejscach przełamów łuków pionowych. Spadki

poprzeczne i podłużne zostały zachowane, co sprzyja odprowadzeniu powierzchniowemu. Koleinowanie widoczne w przekroju poprzecznym wynika z przemieszczenia drobnych frakcji w kierunku osi drogi i poboczy. Pobocze wykonano z tego samego materiału. Brak większych uszkodzeń konstrukcyjnych, a rów przydrożny zachował swój pierwotny kształt trapezowy i funkcjonalność odwadniającą (rys. 6).
